RESTAURATION DE LA CONTINUITÉ À L'ÉTANG DE FORT GIRARD SUR LA COMMUNE DE LA-VILLE-AUX-CLERCS (41)

Maître d'ouvrage : SAS le Domaine de Vendôme – Repère sauvage

Maître d'ouvrage délégué : Communauté d'agglomération Territoires vendômois

Période de réalisation et durée des travaux : mai à septembre 2024

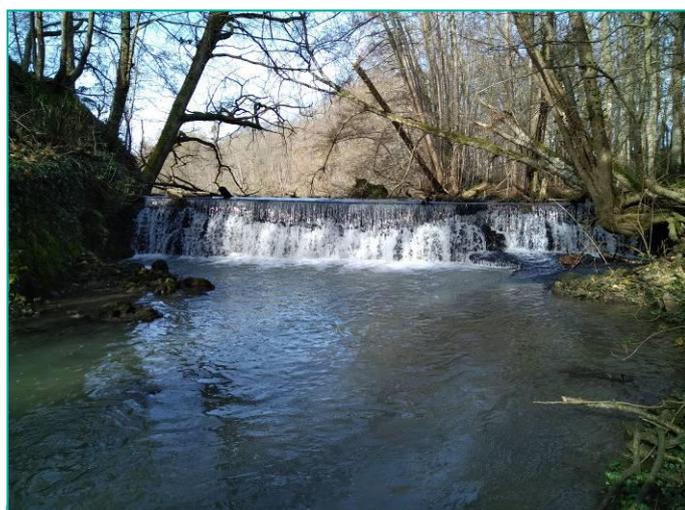
L'étang de Fort Girard, concerné par les travaux n'était plus géré. Le seuil déversoir de l'étang induisait une chute de 1,30m impactant fortement le transit sédimentaire et la continuité piscicole. L'envasement de l'étang était supérieur à 2,30m, pour une hauteur d'eau estivale de 0,15m en moyenne. La faible lame d'eau exposée au soleil sur 1,20ha était donc sujette à l'évaporation. Un suivi thermique a également révélé une augmentation estivale de la température de la rivière de 4,5°C en 2022, induisant une eau à 23,40°C (moyenne du 12/07 au 11/08/2022) pour une rivière en 1^{ère} catégorie piscicole.

Photo du déversoir avant travaux

L'encaissement du lit en aval de l'étang (berges de 4m de haut) a impliqué une adaptation du système classique de vidange des étangs. La vidange par démolition des seuils a été faite en prenant des précautions pour le milieu récepteur. Il s'agit de l'installation de 3 rangées de gabions en travers de la rivière et répartis sur 100m, du suivi en continu de la concentration en MES et oxygène dissous et de l'ouverture très progressive du seuil par une échancrure centrale.

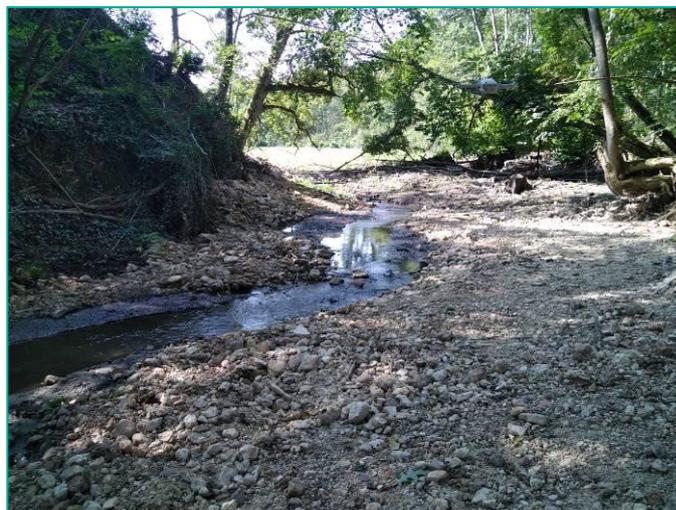
Photo après travaux à l'emplacement du déversoir

Après travaux, le transit sédimentaire et la continuité piscicole sont rétablis. La rivière a retrouvé un gabarit adapté dans l'emprise du plan d'eau.
